TÉCNICAS DE ESTABILIZACIÓN TRAS LA REACTIVACIÓN DE UN GRAN DESLIZAMIENTO EN TOLOSA (GUIPÚZCOA).

Fernando PUELL*, Javier MARÍN†

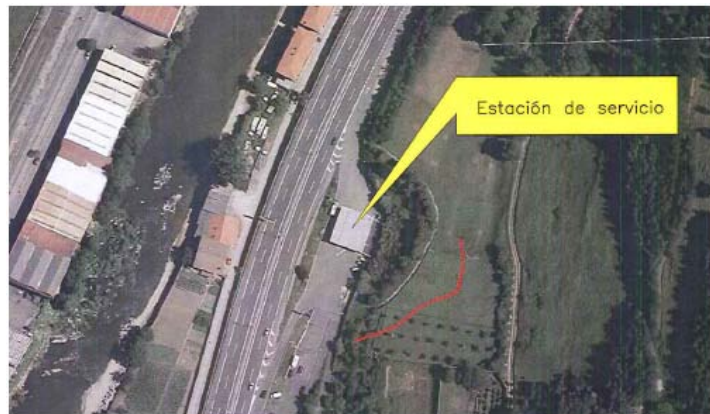
De nuevo, en febrero de 2013 se producen nuevos movimientos, deformando el muro y afectando al suelo de la estación de servicio, produciendo levantamientos, y formándose una gran grieta de tracción en la coronación del deslizamiento. Estos movimientos trataron de solventarse mediante un proyecto constructivo que consistió en la generación de una berma a altura variable y un talud de 50-60° complementados por una escollera hormigonada en el trasdós del muro de gaviones, dejando instalados sistemas de auscultación para controlar los movimientos de la ladera.

Fig. 1: Vista aérea de la zona de estudio en Abril de 2013 y posición de la grieta de tracción del deslizamiento.

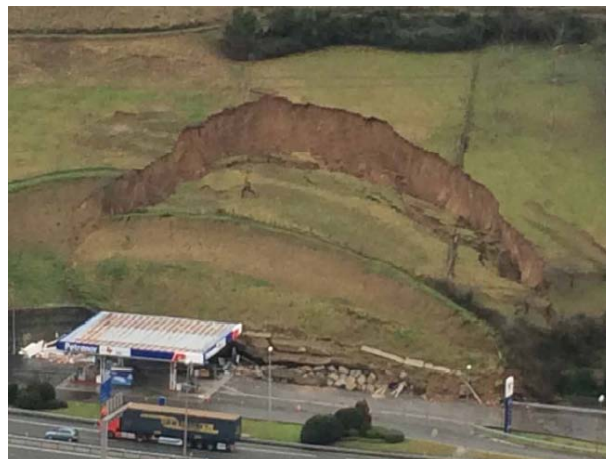
Finalmente en febrero de 2015, tras registrar anomalías en los sistemas de auscultación, después de un periodo de fuertes lluvias y sin tiempo efectivo para llevar a cabo medidas correctoras, se produjo el siniestro que acabó sepultando el edificio de la estación de servicio. Se efectuó una actuación de emergencia en la que se retiraron tierras de la parte superior del talud, para evitar temporalmente el efecto remontante del deslizamiento.

Fig. 2: Deslizamiento de Febrero de 2015.

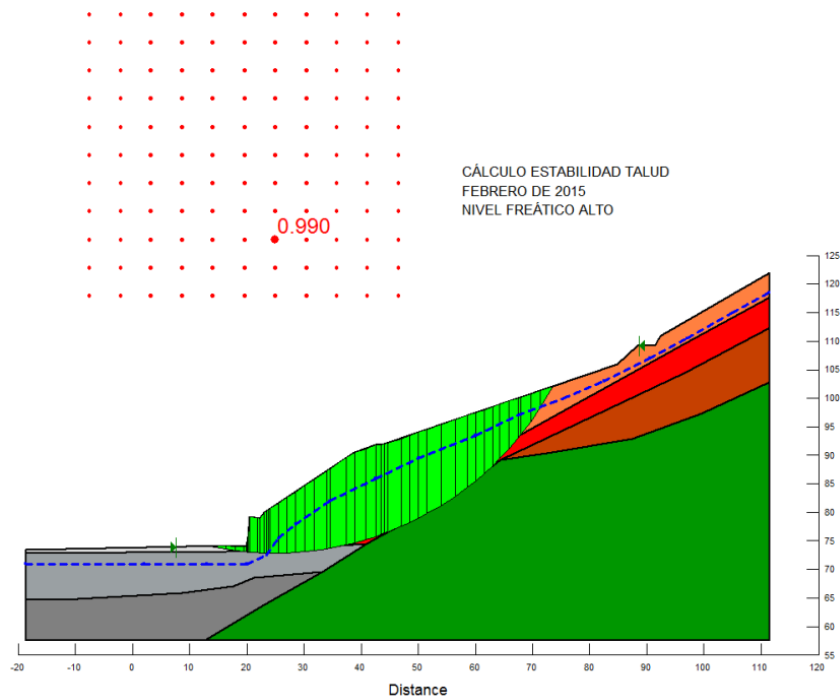
A partir de los datos disponibles de estudios geológicos y geotécnicos previos se llevo a cabo un Back-analysis modelizando la morfología y las condiciones hidrogeológicas presentadas por la ladera antes del deslizamiento, lo que permitió corroborar los parámetros asignados en los citados estudios, así como el nivel freático, para su empleo en el diseño de las medidas correctoras.

Fig. 4: Back analysis con hipótesis de nivel freático alto, Febrero de 2015. FS=0,990.

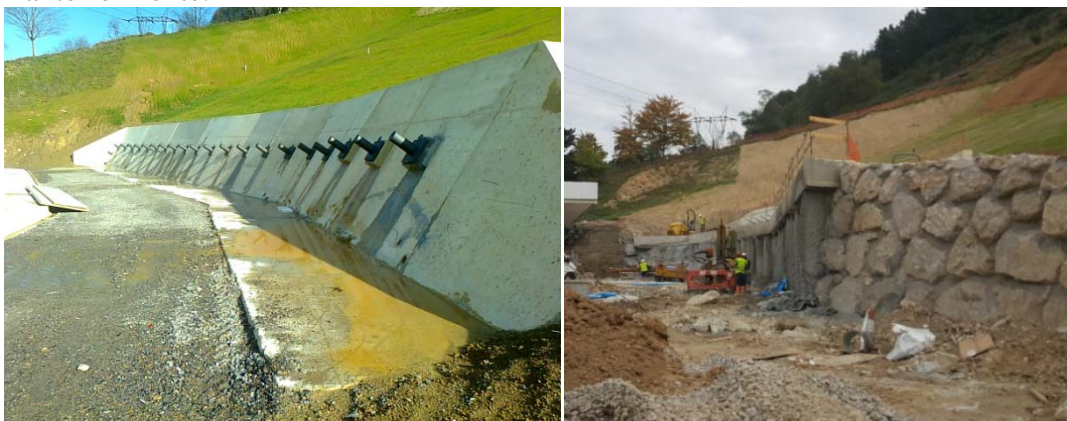
Fig. 5: Vistas muro anclado terminado (izda) y muro de escollera y pantalla de pilotes (dcha.).

- **Soil nailing** en la cabecera del deslizamiento, con objeto de aumentar la seguridad durante el resto de operaciones y evitar la acción remontante del deslizamiento, se proyecta una actuación de soil-nailing con bulones al tresbolillo en malla de 3x3 m y longitud de entre 4 y 5 metros.
- **Excavación y retaluzado** de la zona intermedia del deslizamiento, estableciendo una pendiente máxima de 22-23°, con el objetivo de retirar material de la zona superior y media, disminuyendo así el empuje total sobre los elementos de contención y proporcionando un talud más estable.
- **Muro de hormigón y anclajes de cables.** Como una de las medidas principales de estabilización se diseñaron anclajes activos de 8 cables con inyección repetitiva selectiva (IRS) y una profundidad total de 29 m, colocados sobre un muro de

- **Pantalla de pilotes.** Dados los requerimientos de espacio para la reconstrucción del edificio de la estación de servicio, se proyectó una pantalla de pilotes como cierre de las medidas de contención en la parte frontal del deslizamiento, lo que permitía realizar un cierre completamente vertical y en la posición requerida. La pantalla está formada por pilotes de 130 cm de diámetro separados 145 cm entre ejes, con una longitud total de 12,20 m de los cuales 4 funcionan como ménsula, quedando atados mediante una viga de coronación. Así mismo, se proyectó el gunitado del frente en ménsula de la pantalla de pilotes y la ejecución de drenes californianos entre pilotes para asegurar la no retención de agua en el trasdós.

- **Muro de escollera y cierres de escollera** en los taludes. Los cierres laterales de l muro de pilotes y el resto de los taludes se diseñaron con soluciones más flexibles (muro y piel de escollera), evitando así el encarecimiento que hubieran supuesto cerrar completamente todo el talud con las soluciones estructurales descritas anteriormente.

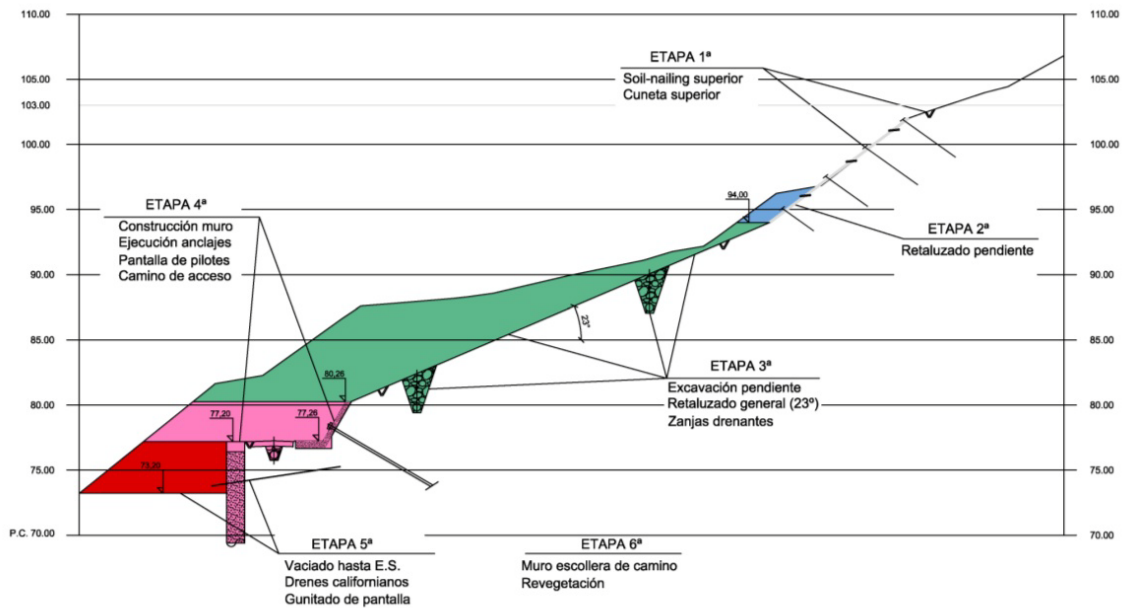
Fig. 1: Croquis etapas de ejecución de medidas propuestas.

- **Fase 1:** Ejecución del soil-nailing en el talud de la cabecera del deslizamiento.
- **Fase 2:** Excavación y prolongación del talud superior hasta cota de proyecto con una pendiente de 37° . Ejecución del tramo inferior del soil-nailing.
- **Fase 3:** Retaluzado general de la zona media con un ángulo de 23° . Excavación de las zanjas drenantes.
- **Fase 4:** Ejecución por bataches del muro anclado. Excavación general. Ejecución de

- **Fase 5:** Vaciado hasta cota de la estación de servicio, gunitado de la pantalla de pilotes y ejecución de drenes californianos.
- **Fase 6:** Construcción del muro de escollera al cierre del extremo sur del talud. Creación del camino de mantenimiento. Revegetación de la zona de actuación y limpieza final.

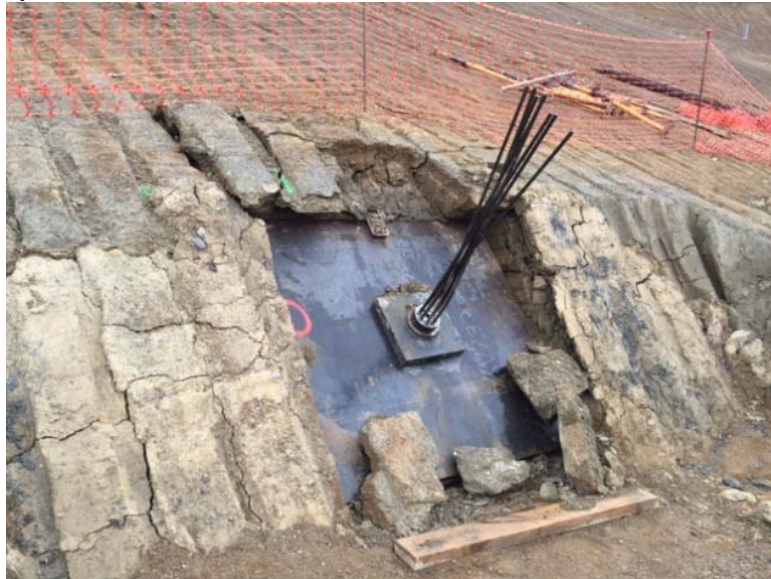
La realización de ensayos de investigación conlleva la aplicación de cargas muy superiores a las de proyecto directamente sobre el terreno natural, esto implica la necesidad de un buen diseño de elementos de reparto que impidan que se supere la carga máxima de hundimiento y se produzca una rotura en superficie. Este condicionante obligó a la construcción de grandes dados de hormigón provisionales que sirvieran de elemento de reparto para la correcta ejecución del ensayo.

Fig. 2: Rotura del terreno en superficie.

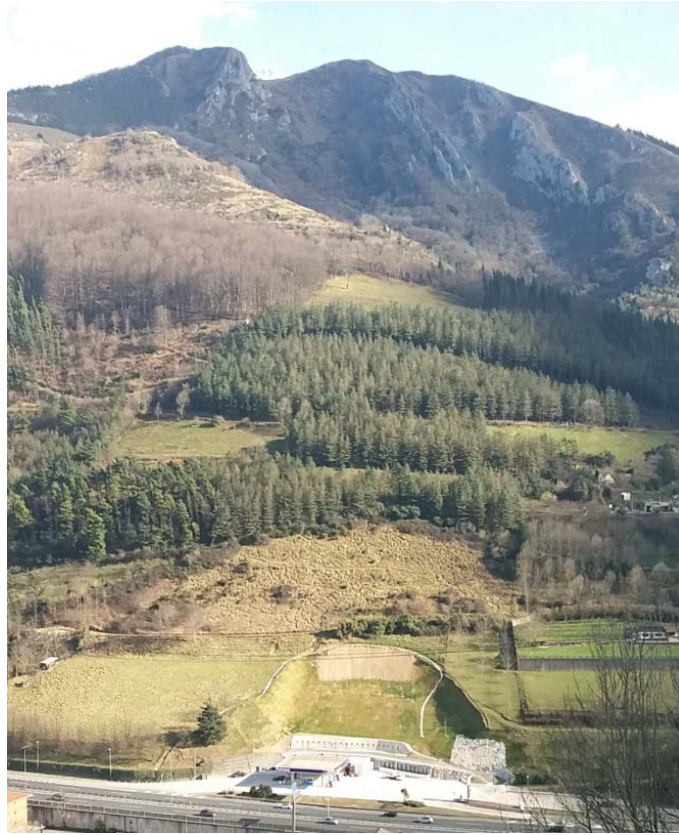
Fig. 3: Vista general obra terminada.
